251.818 Baugeschichte 3 Österreichische Architektur des 19. und 20.  
Jahrhunderts

Order[s] in Architecture – 2021S

**Das Haus des Fabrikanten und  
Theaterarchitekten Franz Alois Bernard in  
Wien VII von 1825-27**

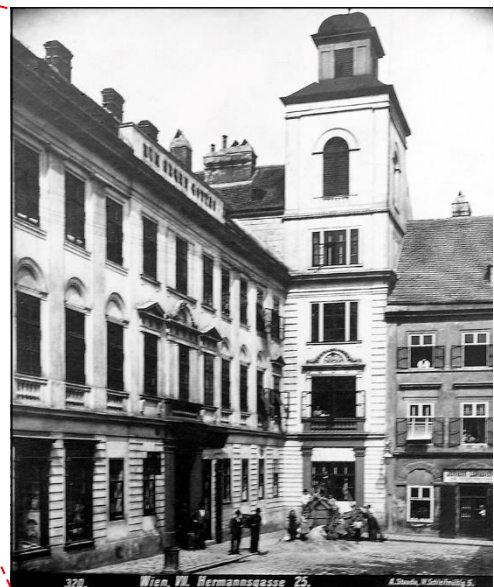
Abbild 7: Ein Bild vom Haus aus dem Jahr 1883, wo man den Turm und die ursprüngliche Fassadenelemente sieht.

Die Fassade des Hauses besitzt eine reiche Gliederung mit Pilastern und ein betontes Mittelrisalit mit Attika. Zudem wurde an das Gebäude ein fünfgeschossiger Turmbau mit Laterne und Glockendach angebaut. Im nördlichen Teil, unter dem Turm, befanden sich pro Stock je 2 kleine Wohnungen (Küche, Zimmer, Kabinett). Im südlichen Teil an der Kandelgasse befand sich der Schlaftrakt für die Bettgeher. Alle Zimmer sind Durchgangszimmer, ein WC war im Wohnungsverband und ein Ausgang führt in die Spinnerei. Das WC für beide Wohnungen, war über eine kleine "Pawlatsche", ein hölzerner Außengang, erreichbar. Es gab keine Holztramdecke im Erdgeschoß, sondern ein Gewölbe als Kappendecke ausgeführt.

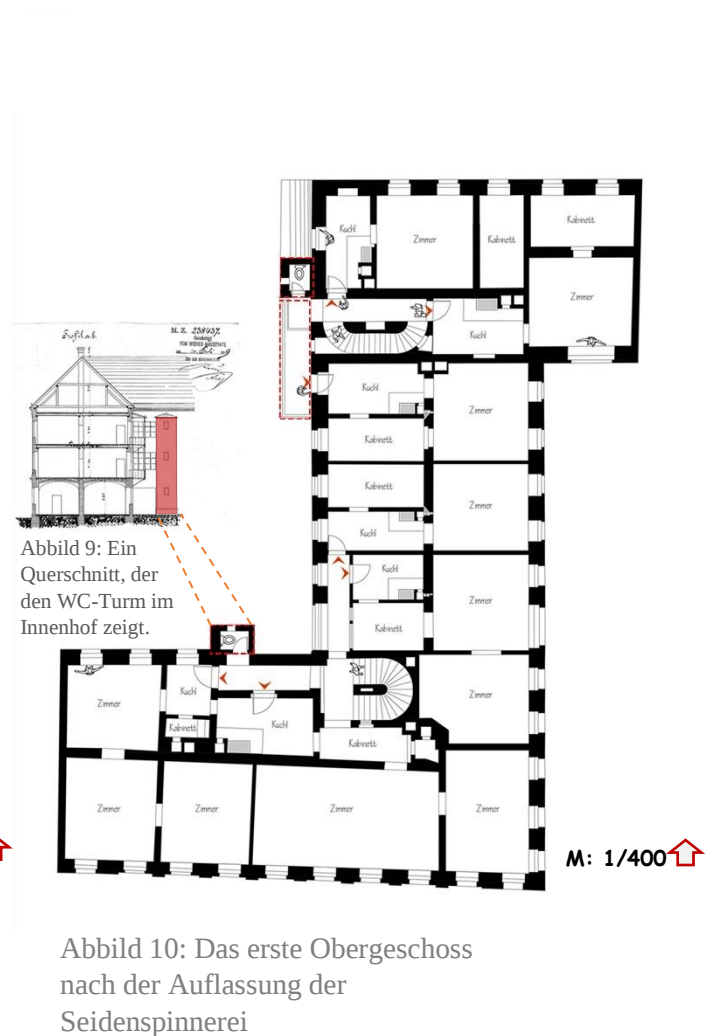
Im Jahr 1889 wurde die Seidenspinnerei aufgelassen und in die Fabrikfläche wurden ab dem zweiten Stock drei Wohnungen pro Etage eingebaut. Die Kamine wurden als moderne 15/15cm Kamine in das bestehende Mauerwerk eingestemmt. Die "Pawlatsche" im Hof wurde verlängert, um eine Wohnung zu erschließen. Im Jahr 1898 wurde ein WC-Turm dazugebaut.
